**Pischelsdorf:  
GAU verhindert**

# Großbrand in Kunststoffbetrieb

In den Abendstunden des 7. Mai brach in einem Kunststoff verarbeitenden Betrieb in Pischelsdorf/Bezirk Bruck an der Leitha ein Großbrand aus. Produktionshallen für Swimmingpools und Lichtkuppeln gingen in Flammen auf.

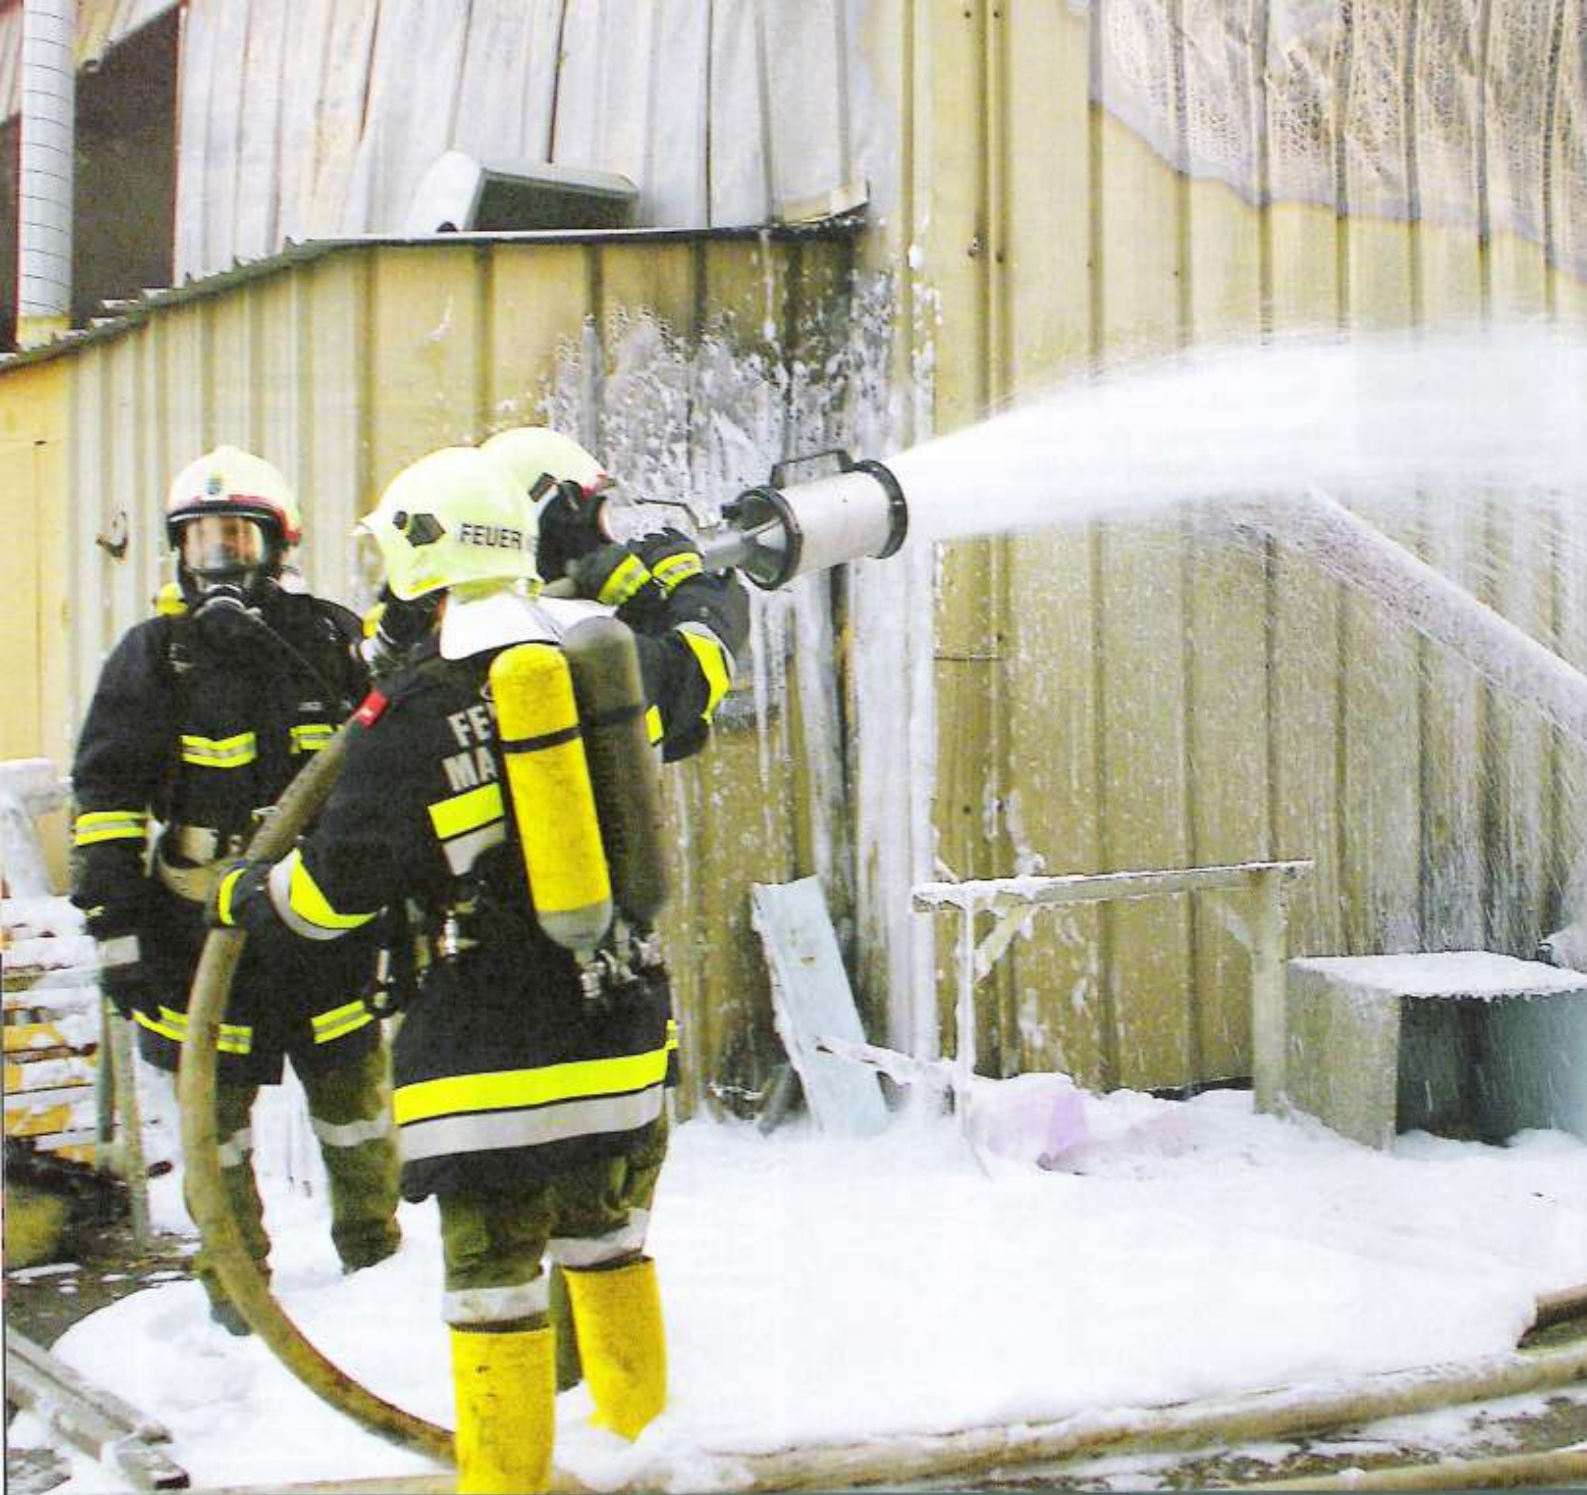
**D**ie dichten Rauchschwaden waren weithin sichtbar. Die Bevölkerung wurde aufgefordert Fenster und Türen geschlossen zu halten. 280 Feuerwehrmitglieder von 13 Feuerwehren mit 35 Fahrzeugen standen im Einsatz. Nach mehrstündigem intensiven Lösch-einsatz unter Verwendung von Wasser und Schaum konnte der Brand unter Kontrolle gebracht werden.

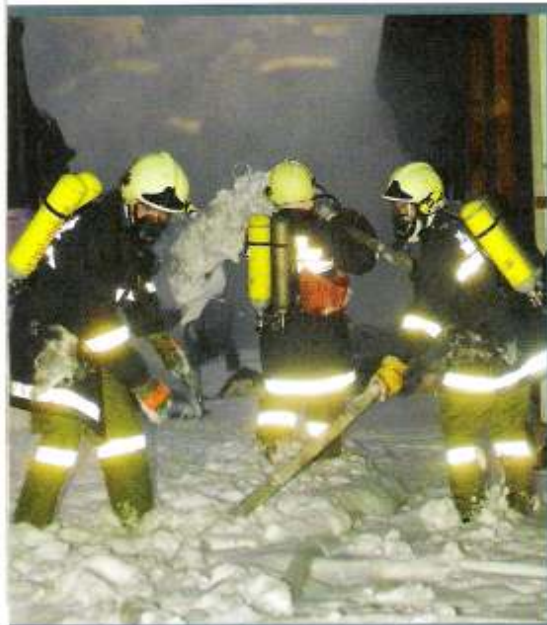
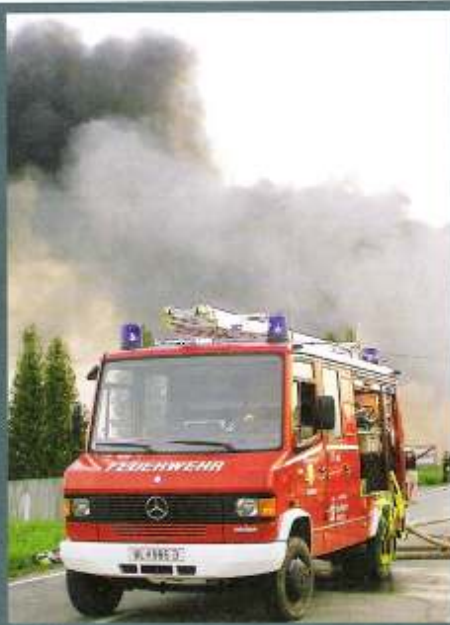
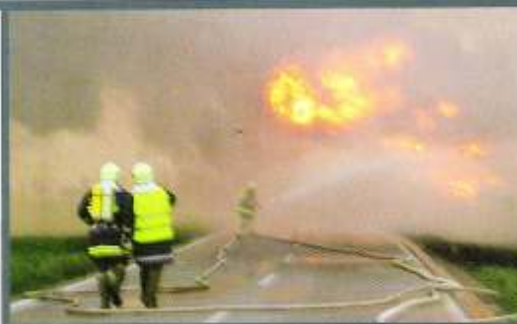
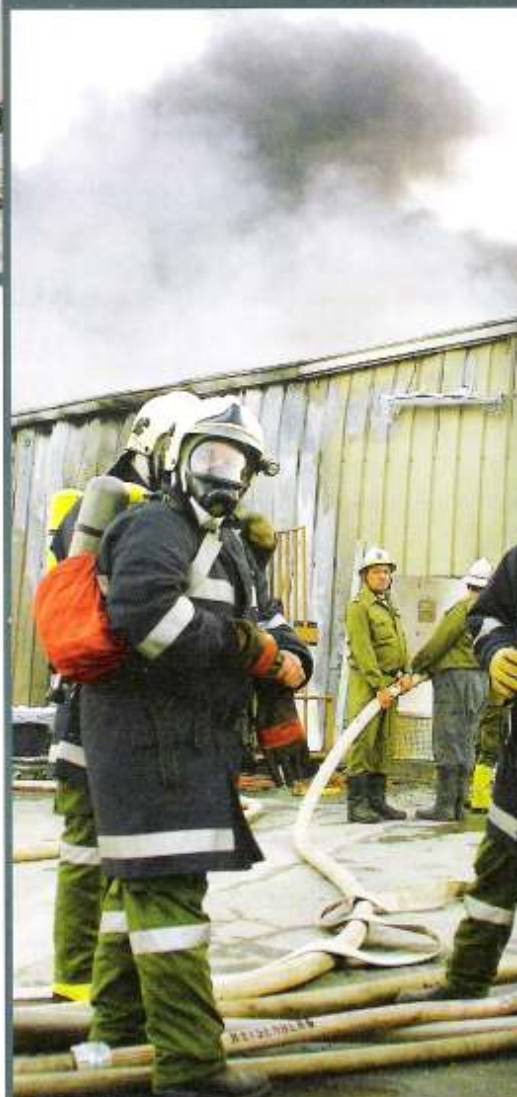
BI Fink beschreibt seine ersten Eindrücke: „Die Halle stand in Vollbrand. Wir setzten ein Rohr zum Schutz des Chemikalienlagers ein, das KLF begann mit einer Zubringleitung zum Leitha Werkskanal. Die enorme Rauchentwicklung machte uns Sorgen - alle Arbeiten am Einsatzort erfolgten unter Atemschutz. Etliche Leerfässer mit der Bezeichnung UN 1866 bzw. UN 1090 barsten durch die Hitze. Außerdem breitete sich der Brand auf das Freilager sowie die Grünstreifen und Hecken aus. Explosionsgefahr konnte nicht ausgeschlossen werden.“ Die Feuerwehren Sommerein und Margarethen gehen sofort mit Werfern und B-Rohren in den Einsatz, beim neu-

en Feuerwehrhaus werden eine Einsatzleitung sowie ein Atemschutzsammelplatz eingerichtet (der ALA des Abschnittes steht in Pischelsdorf). Das Rote Kreuz trifft ein und betreut neben dem verletzten Seniorchef auch einen Feuerwehrmann. Um die Hallen wird ausschließlich mit Pressluftatmern gearbeitet, in der „heißen Phase“ werden die Trupps im 10-Minuten-Takt abgelöst. Rasch wird eine Zubringleitung nach der anderen errichtet und damit die Löschwasserversorgung gesichert. Dazu bringt die FF Enzersdorf 800 m B-Druckschlauch an die Einsatzstelle. Auch die Feuerwehren Gramatneusiedl (mit 280 l Schaummittel) und Reisenberg aus den angrenzenden Bezirken Wien-Umgebung bzw. Baden unterstützen die Einsatzkräfte. Nördlich der Halle geht die DLK 23-12 der FF Bruck an der Leitha in Stellung, die FF Mannersdorf versorgt das Wenderohr mit einer B-Leitung. Die Drehleiter Hainburg kommt etwas später direkt an der Hauptstraße zum Einsatz. Nach 20:00 Uhr steht auch ein Hubschrauber des Innenministeriums zur Verfügung: Jetzt kann

die gewaltige Rauchwolke eingeschätzt werden. Diese breitet sich über Wasenbruck und Seibersdorf Richtung Burgenland aus. Inzwischen kann auch ein großangelegter Schaumangriff vorbereitet werden. Zunächst wird das Chemikalienlager geflutet, dann können die Einsatzkräfte den ganzen Brandbereich mit einem Schaumteppich überziehen. Um Schaumbildner in ausreichender Menge zur Verfügung zu haben, stellt die BTF OMV Schwechat einen Wechselaufbau mit 4000 l Schaummittel bereit. Diese Menge wird letztendlich auch verbraucht! Gegen 22:40 Uhr ist der Brand dann vollständig unter Kontrolle. Die Nachlöscharbeiten dauern bis 8. Mai, 15:40 Uhr. Diese Arbeiten werden von der FF Pischelsdorf und der Besatzung von Tank Götzendorf durchgeführt. In den Abendstunden muss dann nochmals in den Freilagern gelöscht werden.
